REVISTA DEL MINISTERIO DE CULTURAS, DESCOLONIZACIÓN Y DESPATRIARCALIZACIÓN,
N° 3, OCTUBRE DE 2025

CHIRIPA, CHÍSI Y TITIMANI

TEMPLOS HUNDIDOS DE LA CULTURA CHIRIPA EN
LOS MUNICIPIOS DE TARACO, COPACABANA Y
ESCOMA - BOLIVIA

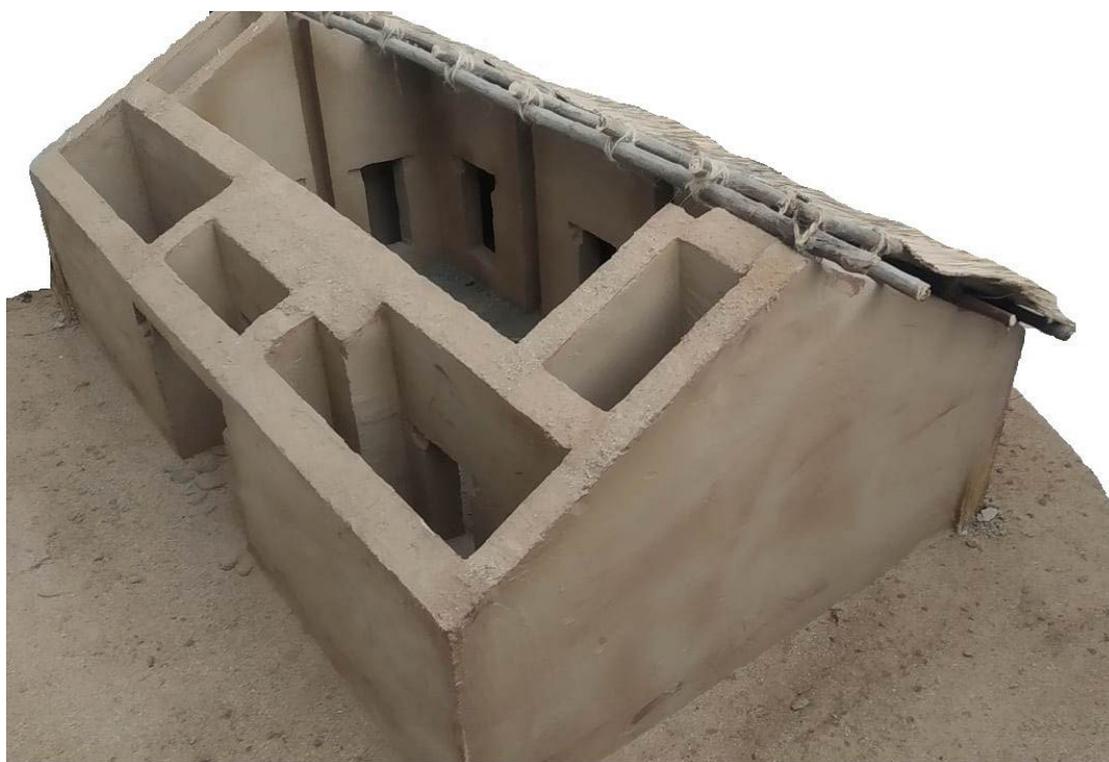
Fig. 1. Maqueta de recreación de un ambiente de doble muro como los que rodean el templo hundido de Chiripa (Expuesta en el Museo Ferroviario de Guaqui. Foto Victor W. Plaza M. 2019).

Una característica peculiar que tenían aquellos ambientes es que estaban construidos con paredes dobles que dejaban espacios internos destinados al almacenaje de productos agrícolas destinados para los ritos, teniendo

también una entrada principal que incorporaba un sistema de puerta corrediza al medio de las paredes (Mohr 1988:20). Estos ambientes, originalmente debieron tener techos de palos y paja que los cubría, pero de ellos no quedó nada por ser éstos hechos de materiales perecederos (Fig. 1). Una distribución de tales ambientes se muestra en la figura 2, basada en los dibujos de planta de algunas investigaciones como las de Mohr (1988:19) y Bandy (2001:44).

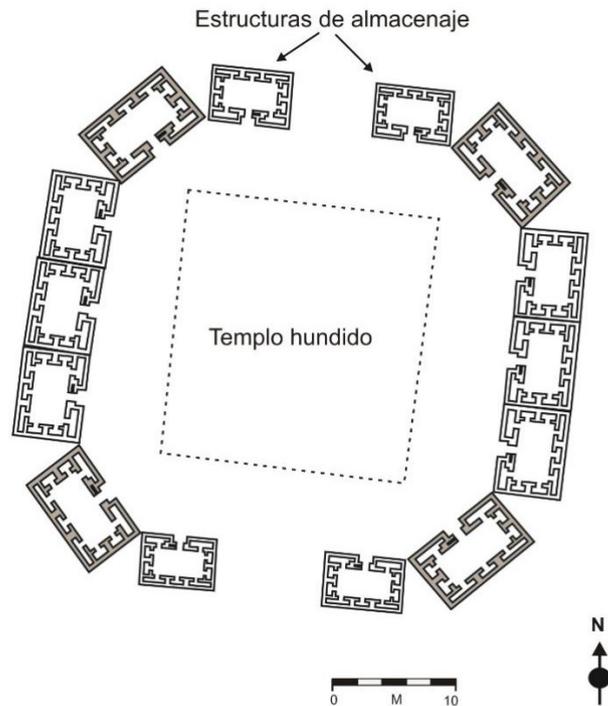
DISTRIBUCIÓN DE ESTRUCTURAS DE ALMACENAJE DEL TEMPLO HUNDIDO DE CHIRIPA

Fig. 2. Elaborado en base a Mohr 1988 y Bandy 2001.

En la plataforma externa y superior del patio hundido, al menos catorce ambientes arquitectónicos fueron construidos según Bennett, pero quince según Kidder II y diez y seis estructuras según Browman (Mohr 1988:18). La mayoría de ellos dispuestos paralelamente a cada lado del patio con separación de 6 m del borde del mismo. Igualmente, a 5 m de cada esquina del patio hundido fue dispuesto un ambiente con orientación diagonal cerrando el área (Browman 1978). Asimismo, todos los ambientes tenían su acceso principal orientado al patio central (Bennett 1946).

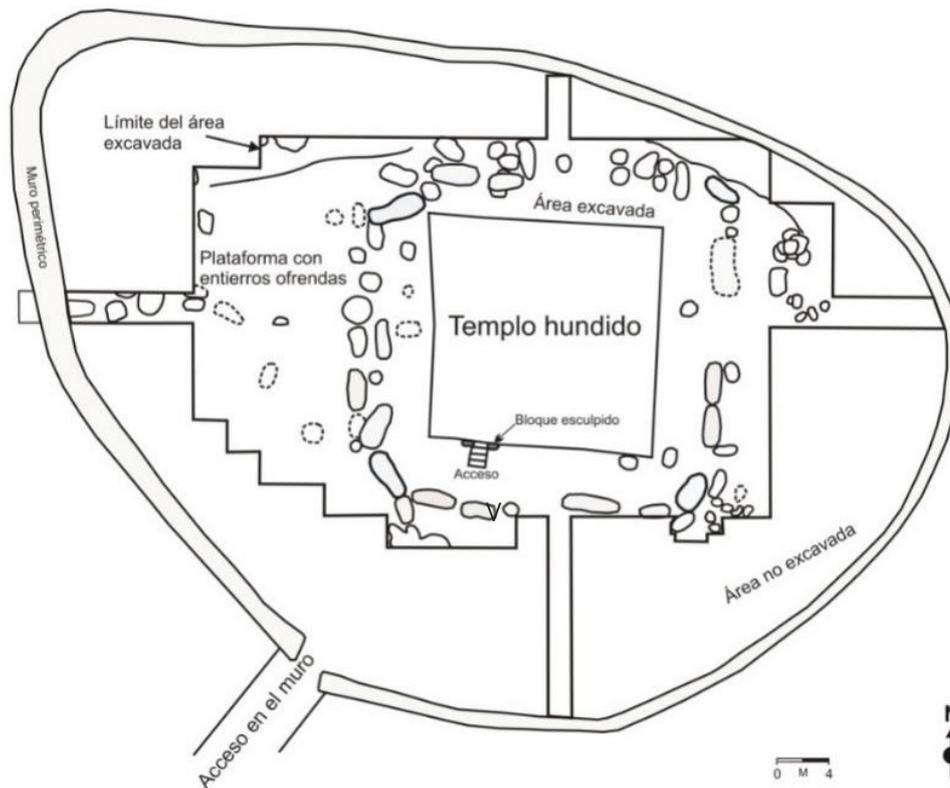
DISTRIBUCION DE ENTIERRROS Y RASGOS ARQUEOLÓGICOS DEL TEMPLO HUNDIDO DE CHÍSI

Fig. 3. Distribución de los entierros y ofrendas en torno al templo hundido de Ch'isi (Elaborado en base a Chávez y Chávez 1994 y 1995).

Gracias a las excavaciones del proyecto arqueológico Yaya-Mama realizado entre 1993 y 1995, se conoce que el templo hundido de Chísi fue erigido por sus constructores excavando previamente la roca geológica sedimentaria de un área prominente en la cima del cerro Alqoañu, cimentando luego los muros del templo, siguiendo un diseño de planta cuadrangular con longitudes de 14.95 m del muro norte, 14.57 m del muro este, 13.95 m del muro sur y 14.17 m del muro oeste, todas orientadas cardinalmente (Fig. 3).

Cada una de las tumbas a las que hicimos referencia, por lo general fue construida en un área de forma elipsoidal como de 2.50 m de largo y 1 m de ancho, labrada en la roca natural hasta unos 50 cm de profundidad, aproximadamente, guardando una relación directa con el patio hundido al que le rodeaba. La distribución de

estas tumbas tenía el mismo modelo que tenían los recintos de almacenaje del templo hundido de Chiripa. Es decir, las tumbas que inauguraron la plataforma del templo de Chíisi fueron emplazadas longitudinalmente y paralelas a las cuatro paredes que formaban el patio hundido; existiendo otras cuatro tumbas orientadas oblicuamente respecto las paredes del patio, compatible a las estructuras de almacenaje construidas en el templo de Chiripa.

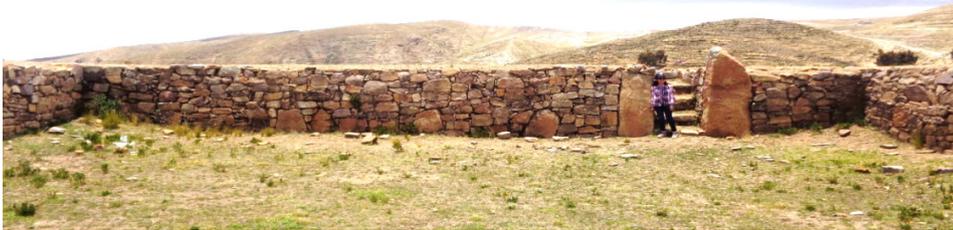
Fig. 4. Muro sur del templo de Ch'isi que incluye el acceso principal donde se encuentra un monolito de la Cultura Chiripa (Foto: Victor Plaza M. 2018).

Los muros trabajados con bloques de piedra no canteada alcanzaron, alguna vez, una profundidad de casi 1.8 m en las partes medidas del largo de dichos muros, mientras que en las esquinas llegaron a tener una hondura de 1.50 m aproximadamente (Fig. 4).

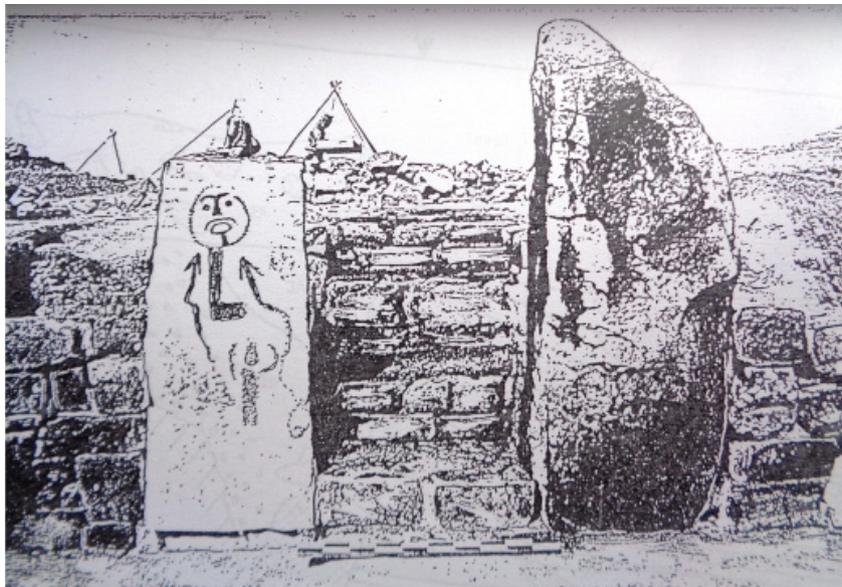
Fig. 5. Monolito de Chísi que expone un rostro y cuerpo humano tallado, resguardado por figuras serpentiformes (Foto: Proyecto Yaya Mama 1993).

El acceso de 0.90 m de ancho, en promedio, fue construido en el muro sur del templo hundido, a 2.70 m de la esquina suroeste, dotado de una escalinata hecha con bloques de piedra y formada por cuatro peldaños que permitían el ingreso. Dicho acceso estaba flanqueado por dos pilastras pétreas plantadas verticalmente, de las cuales, la del lado este, exponía un notorio rostro humano esculpido en el panel rocoso (Fig. 5).

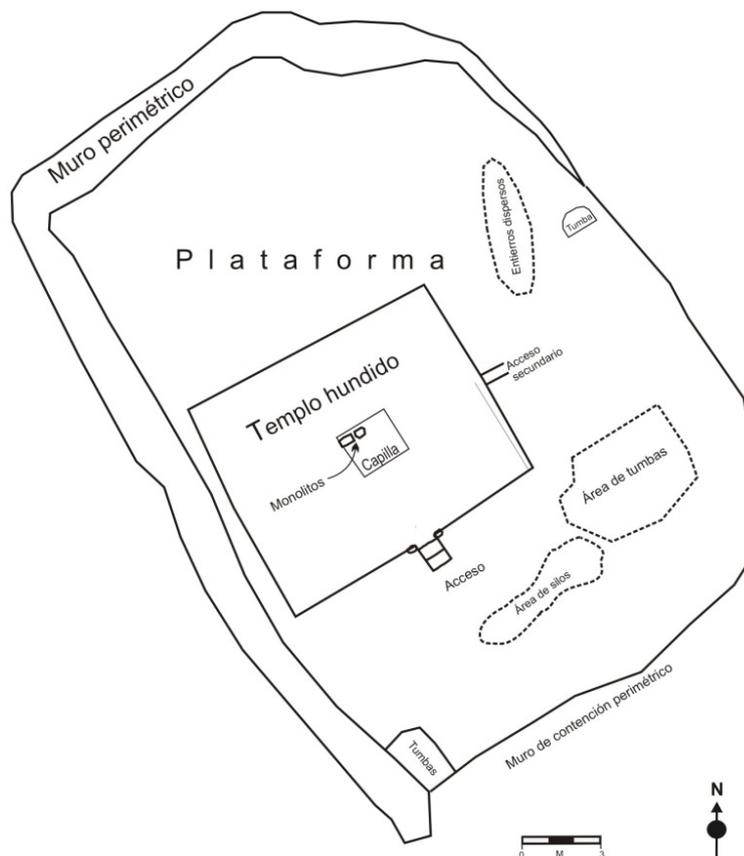
DISTRIBUCIÓN DE ENTIERROS Y OTROS ELEMENTOS ARQUEOLÓGICOS DEL TEMPLO HUNDIDO DE TITIMANI

Fig. 6. Plano del templo de Titimani. Elaborado en base a Google Earth 2018 y Portugal O. 1994.

Este templo se caracteriza por tener una planta de forma ligeramente rectangular e imperfecta, cuyas paredes largas tienen orientación desviada a 65°-70° respecto al norte magnético (Fig. 5). Sus muros sureste, suroeste, noroeste y noreste de 16.80 m, 13.30 m, 15.30 m y 12.40 m de largo, respectivamente (Fig. 6), fueron trabajadas con muros de bloques de piedra que alcanzaron los 2 m de altura, aproximadamente (Plaza 2013:28). Tras ellas se dispuso un relleno de grandes bloques de piedra y tierra (Portugal L. 2017:143) para formar una elevada plataforma con superficie nivelada a la altura del vértice de dichas paredes.

El acceso de 1.45 m de ancho, en promedio, fue dispuesto casi al centro de la pared sureste del templo, dotado de una escalinata con peldaños de bloques líticos que se hallaban flanqueados por dos pilastras pétreas plantadas verticalmente. Sin embargo, otro angosto acceso como de 0.60 m de ancho, aproximadamente, fue dispuesto originalmente en la parte media de la pared noreste del

Este templo, posee en su parte central y frente al acceso principal, una pequeña estructura denominada por su descubridor: “Capilla”, estructura de planta rectangular

de 3.80 m por 3.20 m de lado, orientada también como las paredes del templo.

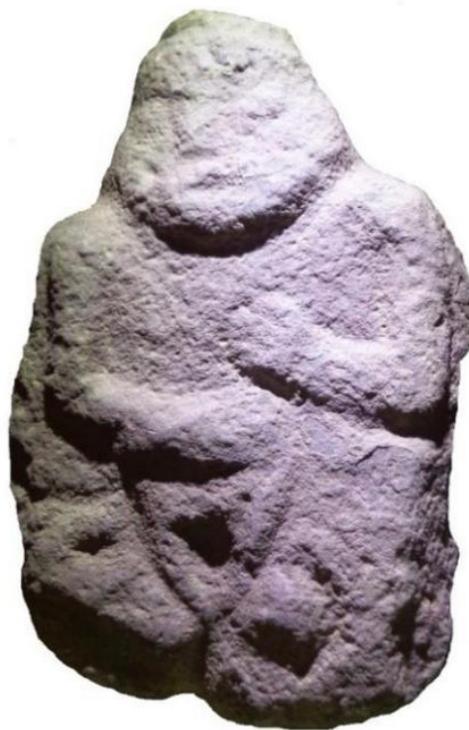
Fig. 7. Escultura lítica representando el cuerpo de una mujer. Fue hallada en la "capilla" del templo hundido de Titimani (Foto: Victor Plaza M. 2018).

En el interior de la capilla sus constructores plantaron, verticalmente, dos bloques líticos labrados representando efigies de forma humana, a cuyo pie fueron dispuestas varias ofrendas líticas talladas con representación antropomorfa (Fig. 7) y geométrica, y piedras naturales con formas parecidas a animales (Fig. 8) y a productos agrícolas (Portugal O. 1988:52-53). Sin embargo, las excavaciones arqueológicas también hallaron otros bloques líticos esculpidos en distintos lugares del patio, tal como expone la planimetría elaborada por Waldo Parra (Ver Portugal O. 1985:51).

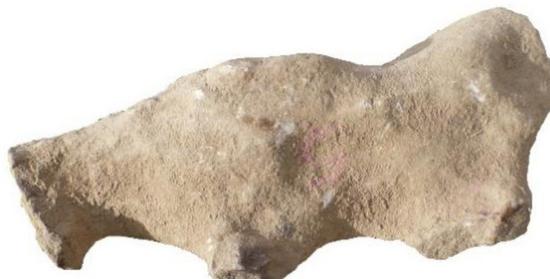
Fig. 8. Piedra natural con forma parecida a la de un animal, hallada por Max Portugal Ortíz (1988:53) dentro la "capilla" del templo hundido de Titimani (Foto: Victor Plaza M. 2018).

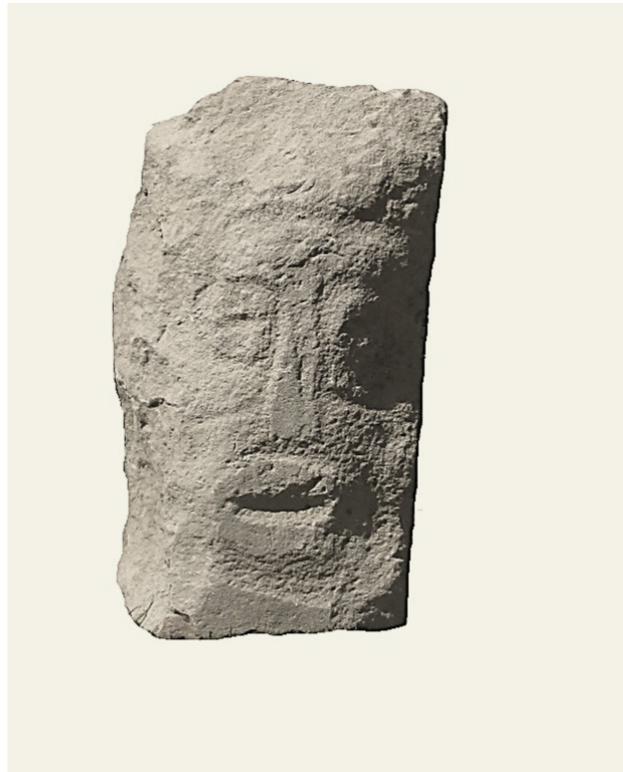
Fig. 9. Cabeza lítica con rostro humano al estilo Formativo, correspondiente a la estela hallada en el interior de la capilla del templo hundido de Titimani (Foto: Victor Plaza M. 2018).

La pequeña capilla de Titimani incorpora adentro, además, dos columnas líticas plantadas verticalmente, donde una exhibía la talla de un rostro humano con características representativas del periodo Formativo Medio⁸ (Figura 9) y la otra ostentaba ser sencilla sin ningún tallado iconográfico reconocible. Empero, ambas columnas encarnaban en el

⁸ Actualmente, la cabeza de la estela tallada de la capilla de Titimani se encuentra resguardada en el pequeño museo de la comunidad de Villa Puni, espacio donde el suscrito centralizó en 2015 (después de gestionar su construcción con el Gobierno Autónomo Municipal de Escoma estando como Director de Cultura y Turismo), todas las piezas líticas posibles que Portugal Ortíz había recuperado en sus excavaciones, aquellas que se hallaban mezcladas entre materiales de construcción y desechos en un depósito de la escuela local y en la sede social de la comunidad mencionada.
