EXPRESO Cultural

REVISTA DEL MINISTERIO DE CULTURAS, DESCOLONIZACIÓN Y DESPATRIARCALIZACIÓN,
AÑO 1 - N° 2, EDICIÓN ESPECIAL, OCTUBRE DE 2024

PATRIMONIO Y ARQUEOLOGÍA

DEL AYLLU PARCOMARCA COPACABANA
Departamento de Oruro – Bolivia

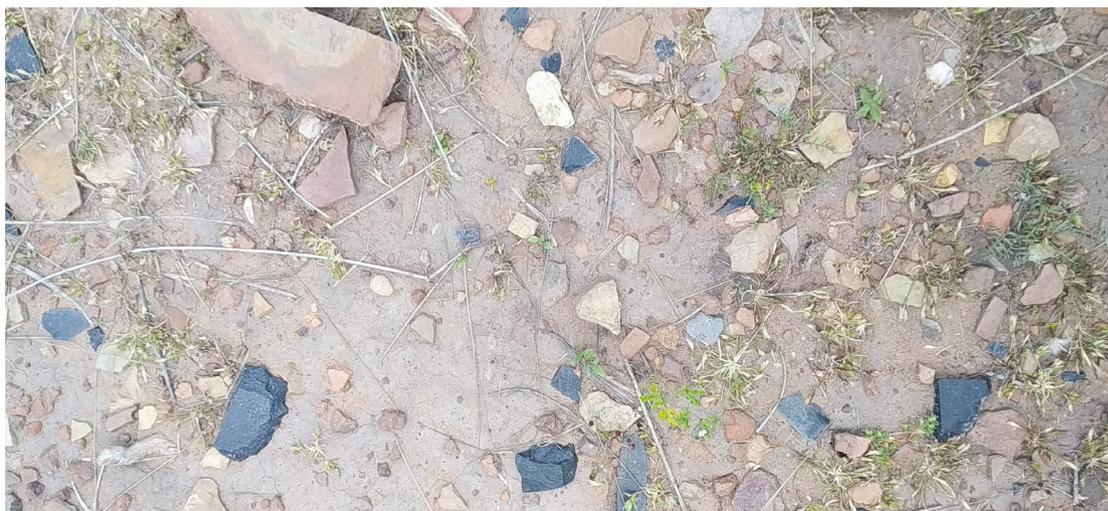
Del mismo modo, desechos de herramientas líticas fabricadas en roca basalto de color negro (Foto 1) se extienden por toda el área del asentamiento prehispánico, con notoria concentración de lascas, núcleos y restos de herramientas rotas o a medio trabajo, presente en un montículo de nominado Capillpampa, el mismo que se encuentra en las inmediaciones del camino de tierra que une la actual población con la zona de los estanques de agua localizado al oeste.

Foto 1. Dispersión de fragmentos cerámicos y líticos en la superficie del sitio de Parcomarca antigua (Foto: VPM 2022).

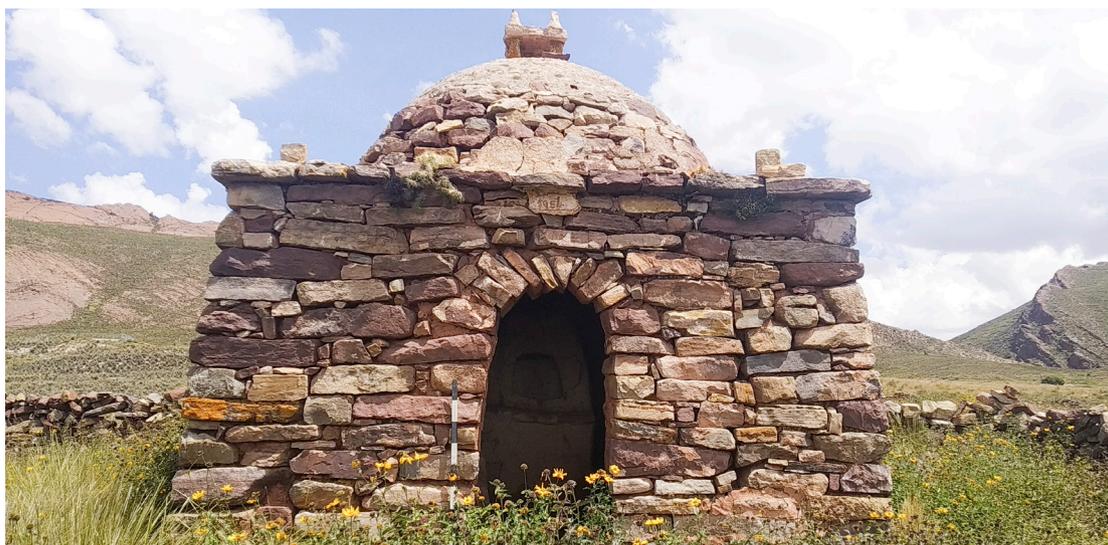
El montículo Capillpampa soporta, en su parte central, una pequeña capilla de piedra probablemente construida a mediados del pasado siglo, en cuyo alrededor se puede apreciar abundante material lítico de diverso tamaño y de origen precolombino. Esta evidencia precolombina sugiere que el montículo pudo cumplir, en su época, la función de taller lítico para la manufactura de sus herramientas.

Foto 2. Frontis de la capilla de piedra "Capillpampa" (Foto: VPM 2022).

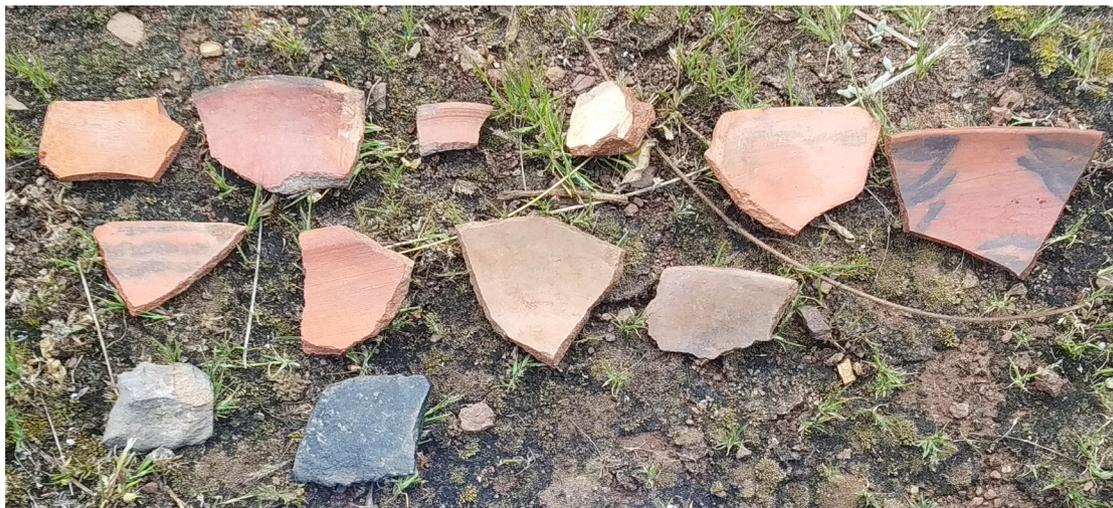
Entre los materiales cerámicos identificados en superficie (Foto 3) se pueden reconocer fragmentos de ollas y de jarras, principalmente, así como de platos planos y hondos de diverso acabado de superficie. También se puede reconocer, mayor presencia de tuestos de filiación cultural local y menor cantidad de fragmentos cerámicos con cierta influencia de estilo cerámico incaico.

Algunos fragmentos cerámicos de platos hondos y planos exponen un acabado de superficie con decoración pintada con trazos lineales de color negro sobre fondo rojo y anaranjado (Foto 3). Otros fragmentos exhiben líneas negras pintadas en el borde mismo del plato y los hay los que tienen líneas negras ondulantes trazadas horizontalmente en las proximidades del borde interno de las vasijas; algunos fragmentos exhiben trazos de líneas negras representando elementos de apariencia de vegetación existente en la zona (Foto 4). Una prospección arqueológica más sostenida efectuada en el sitio, dará a conocer información específica y abundante a cerca de la distribución y características de estos materiales cerámicos residuales.

Foto 3. Fragmentos cerámicos con decoración pintada (Foto: VPM 2022).

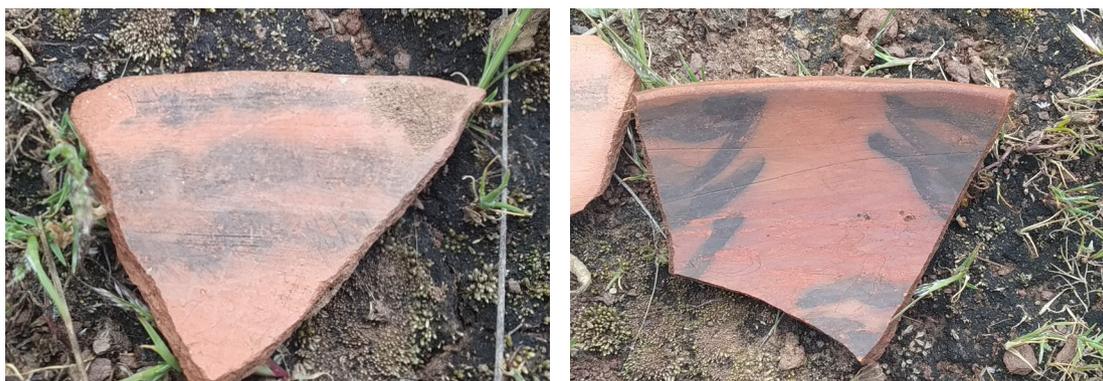
Foto 4. Izq., fragmento cerámico decorado con líneas horizontales; der., fragmento cerámico decorado con representación de plantas (Foto: VPM 2022).

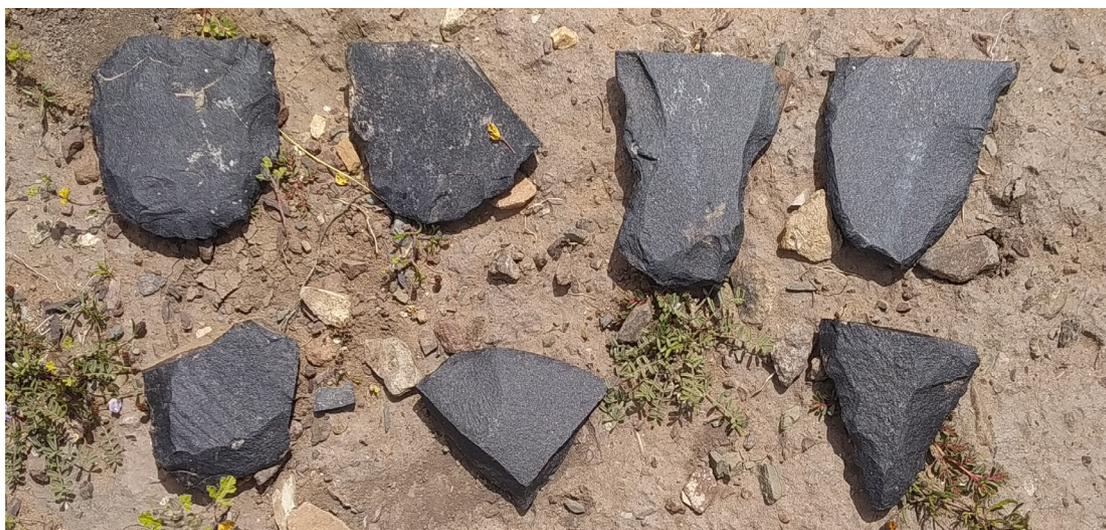
Entre los materiales líticos trabajados en roca basalto, algunos evidencian corresponder a partes de azadas, puntas de lanza, raederas y cortadores de material orgánico, principalmente (Foto 5 y 6).

Foto 5. Fragmentos de artefactos líticos trabajados en roca basalto (Foto: VPM 2022).

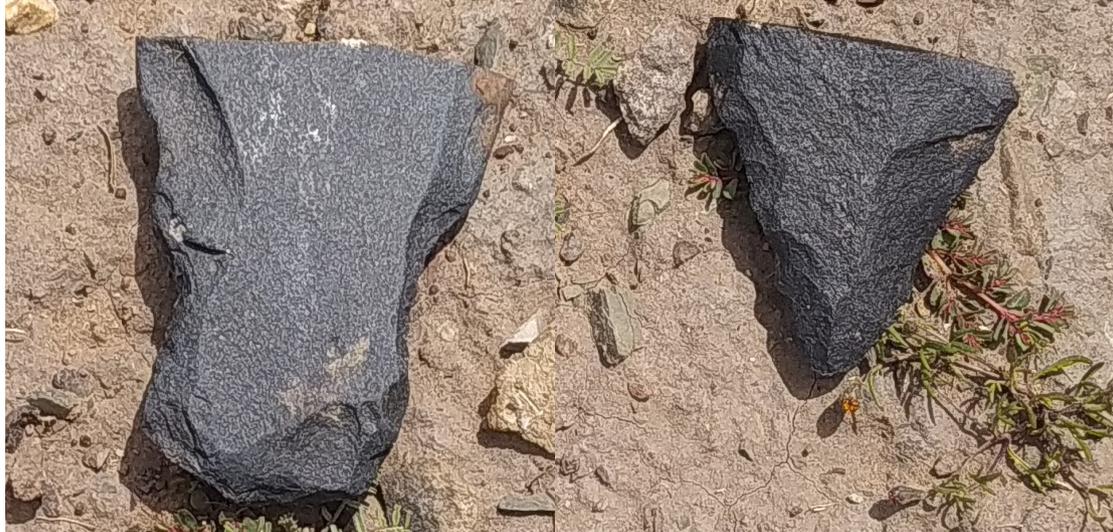
Foto 6. Fragmentos líticos de azadas agrícolas elaboradas en roca basalto (Foto: VPM 2022).

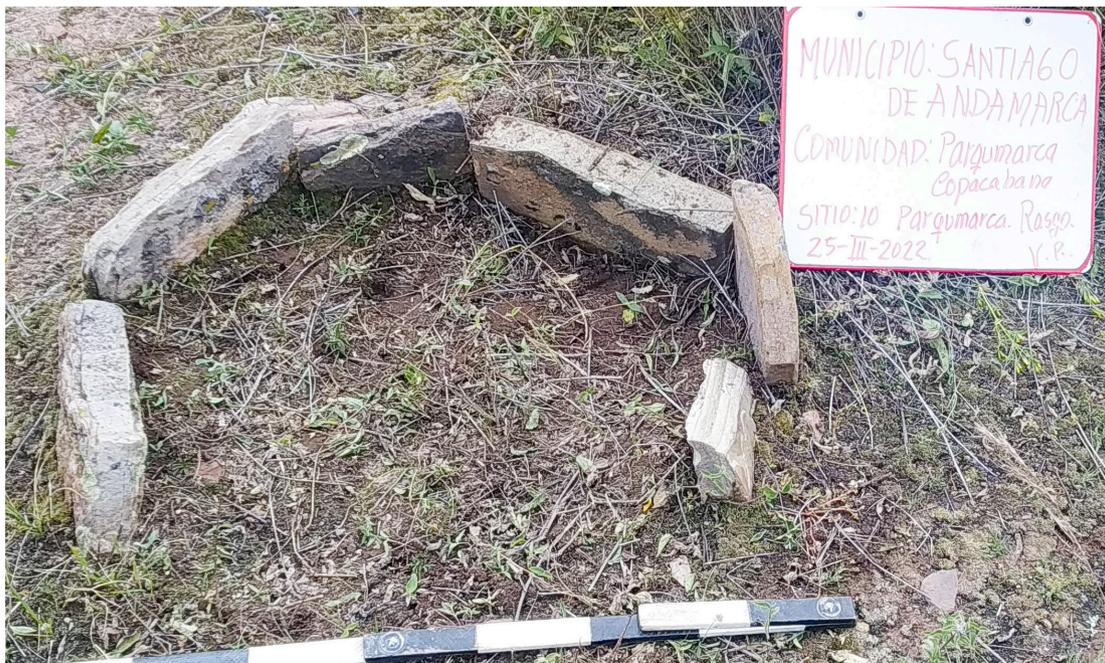
Otros rasgos visibles en la superficie del sitio parecen corresponder a entierros de cistas circulares como de 70 cm de diámetro, trabajadas con lozas planas enclavadas en el suelo, de las que se ven las partes superiores que sobresalen en la superficie del terreno (Foto 7). Dada la extensión que posee el sitio, hay mucha probabilidad de que existan más

Foto 7. Losas líticas enclavadas en el suelo, formando un círculo de posible cista funeraria. (Foto: VPM 2022)

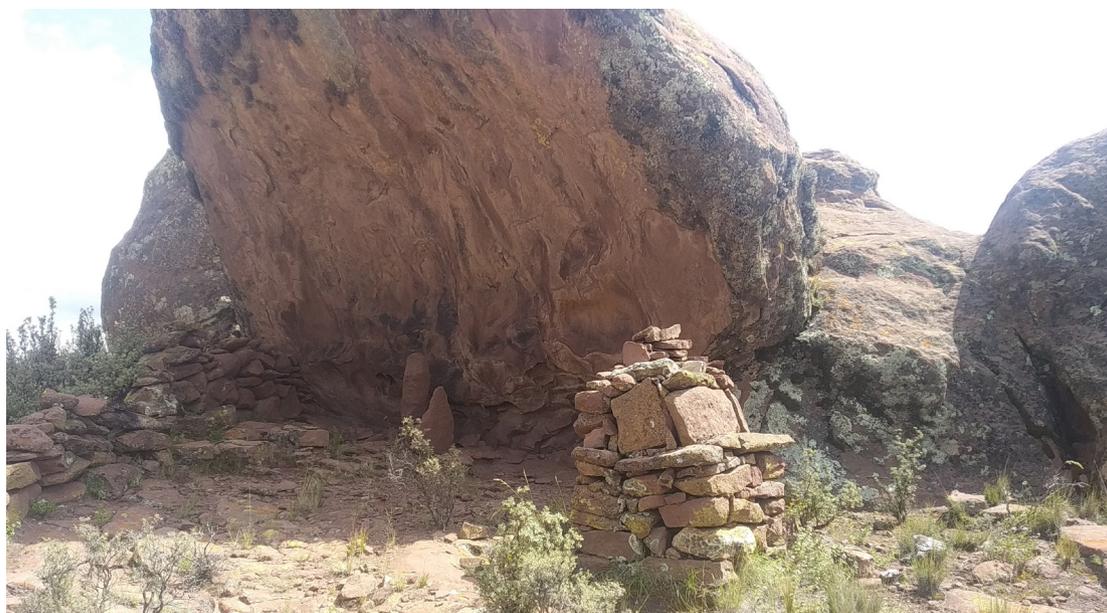
Foto 8. Roca en cuyo panel se asegura está representada la Virgen María (Foto: VPM 2022).

El sitio está emplazado al pie de una gran roca geológica que tiene un amplio panel orientado al sur, a cuyo pie se encuentran también, dos bloques de roca arenisca plantados verticalmente (Foto 8). De ellos, uno es más grande que el otro, con 95 cm aproximadamente y el segundo con 70 cm de alto desde la superficie del terreno.

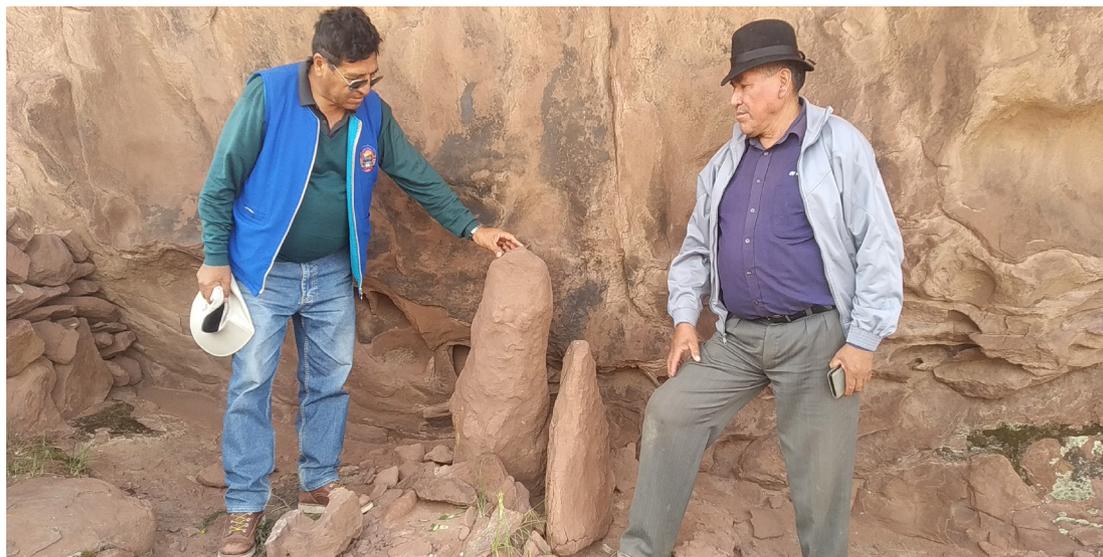
Foto 9. Bloques líticos de significado ritual "plantados" al pie del panel de la gran roca de la Virgen María (Foto: VPM 2022).

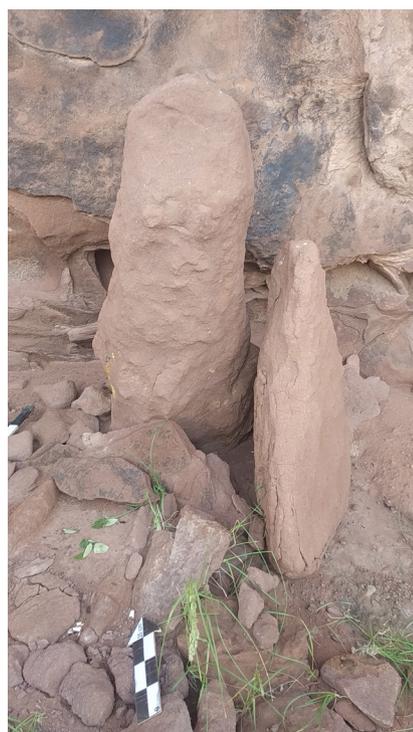
La forma de los bloques es notoriamente triangular (Foto 10), con base ancha, más distinguible en el bloque pequeño debido a que la parte superior es más puntiaguda; en cambio, la parte superior del segundo bloque es más redondeada. Curiosamente, este último bloque expone en la porción superior la escultura rústica de un rostro humano con atributos en relieve, donde se reconocen las cejas unidas a la nariz, los ojos manifiestamente redondos y la boca cerrada. Resaltan también en esta roca, los pómulos de la cara que son claramente pronunciados. El resto del bloque no parece tener más detalles esculpidos.

Foto 10. Bloques líticos tallados rústicamente (Foto: VPM 2022).

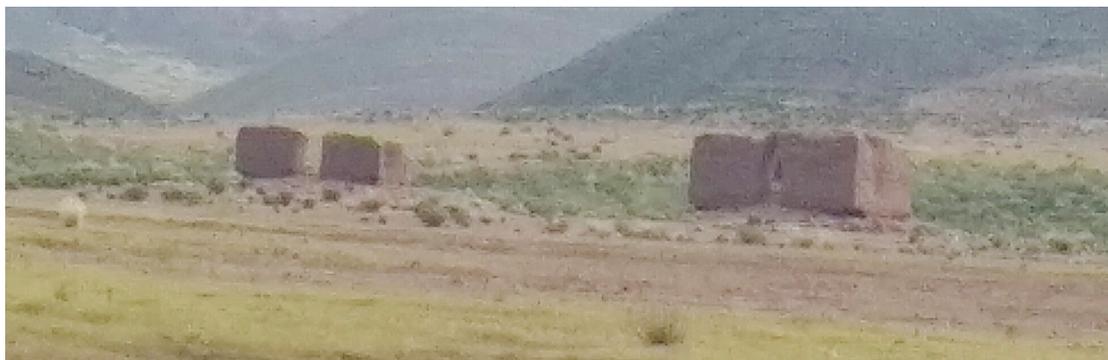
Los restos de los dos chullpares identificados en Parcomarca Copacabana se encuentran en estado de conservación deteriorado, debido a que la erosión de los siglos desgastó ambas construcciones, al punto de que hoy sólo exponen un 30% de su integridad, aproximadamente (foto 11).

Foto 11. Emplazamiento de los dos chullpares de tierra y paja del Ayllu Parcomarca Copacabana (Foto: VPM 2022).

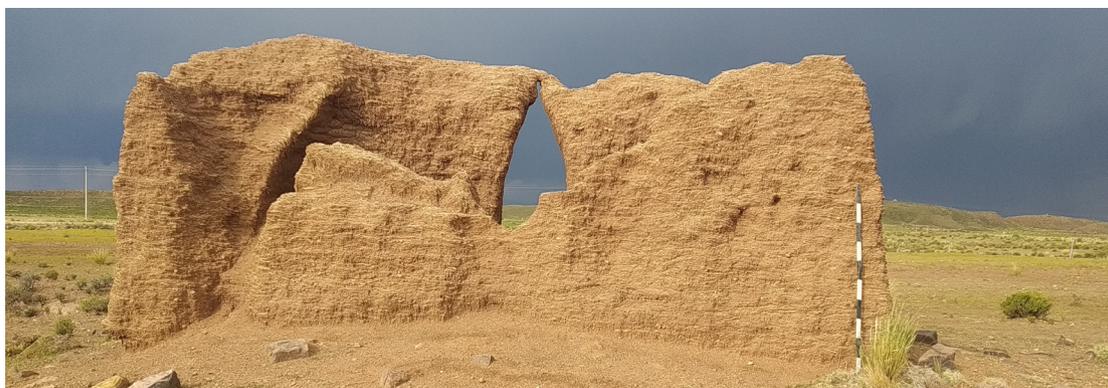
sufrió toda la parte superior del cuerpo de la estructura funeraria (Foto 12). En la superficie convexa e irregular del área interna y externa de la construcción se ven restos óseos humanos dispersos y fragmentados (Foto13), producto de la remoción del contenido que tenía la bóveda, probablemente realizado por la búsqueda de tesoros metálico que robar, en el pasado. De este chullpar solo quedan en pie las paredes este y norte, siendo que la pared sur y oeste se encuentra a baja altura. Sin embargo, la pared este mantiene todavía un vano de forma ojival, completo, debido a la afortunada preservación de la pared hasta la altura indicada.

Foto 12. Estado de conservación del Chullpar 1 (Foto: VPM 2022).

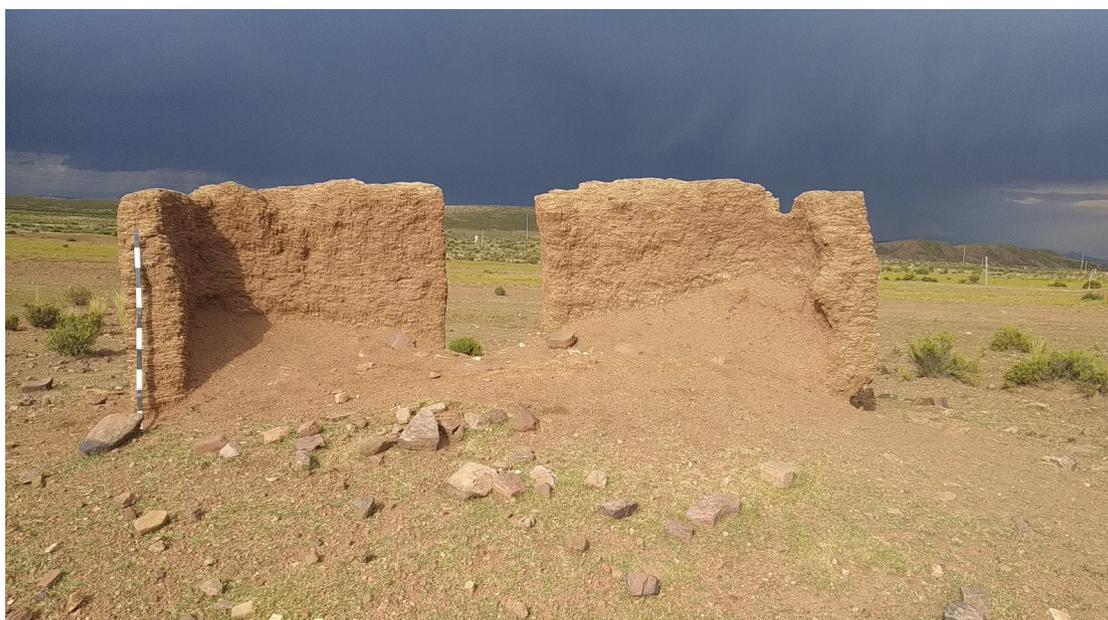
Chullpar 2. Tiene las mismas dimensiones en planta que el chullpar 1, exponiendo una altura máxima como de 1.50 m en sus paredes este, norte y sur, y de 0.20 m en su pared oeste, develando que la bóveda fue totalmente destruida (Foto 14) y con ella el vano que se encuentra también incompleto. De igual modo, restos óseos humanos muy fraccionados resaltan entre la tierra roja del interior y exterior de la estructura.

Foto 14. Estado de conservación del Chullpar 2 (Foto: VPM 2022).

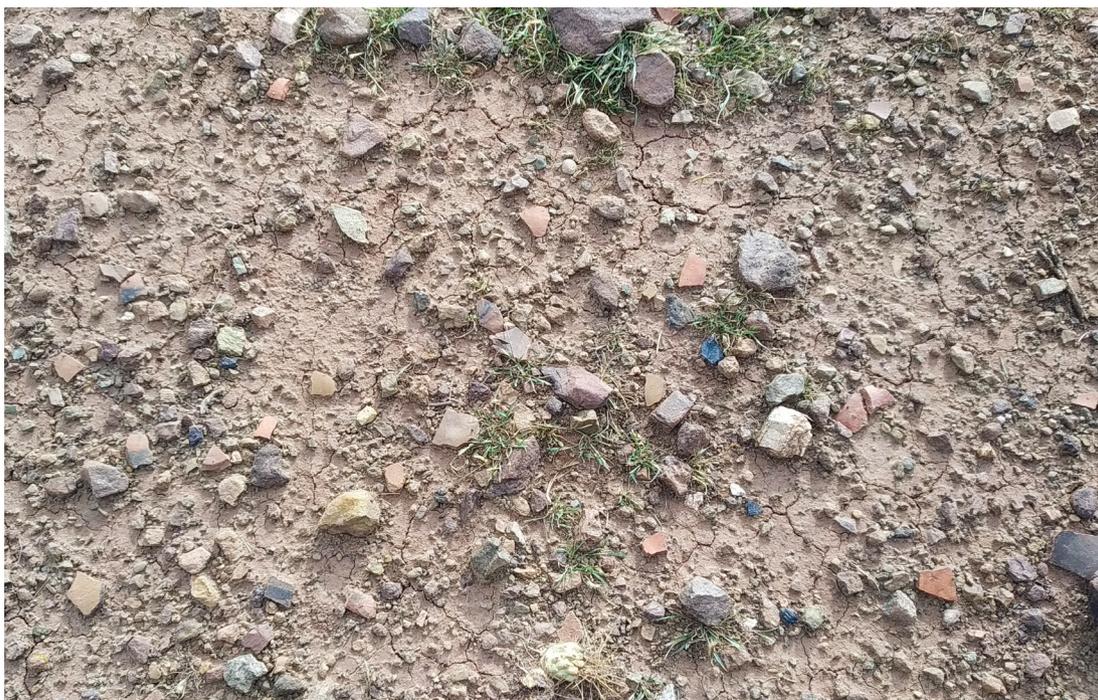
En cuanto al material cerámico fragmentado identificado en la superficie del terreno que circunda el chullpar (Foto 15), este parece corresponder a vasijas de cántaros, jarras, platos y otras de aparente filiación cultural Inka local, reconocido por el color rojo del engobe que tienen las superficies de algunos fragmentos cerámicos. Estos fragmentos también se encuentran dispersos en el interior y exterior de la estructura funeraria, producto de la remoción del suelo que realizaron los buscadores de tesoros, en el pasado (Foto 16).

Foto 15. Dispersión de material cerámico, lítico y óseo, fragmentado (Foto: VPM 2022).

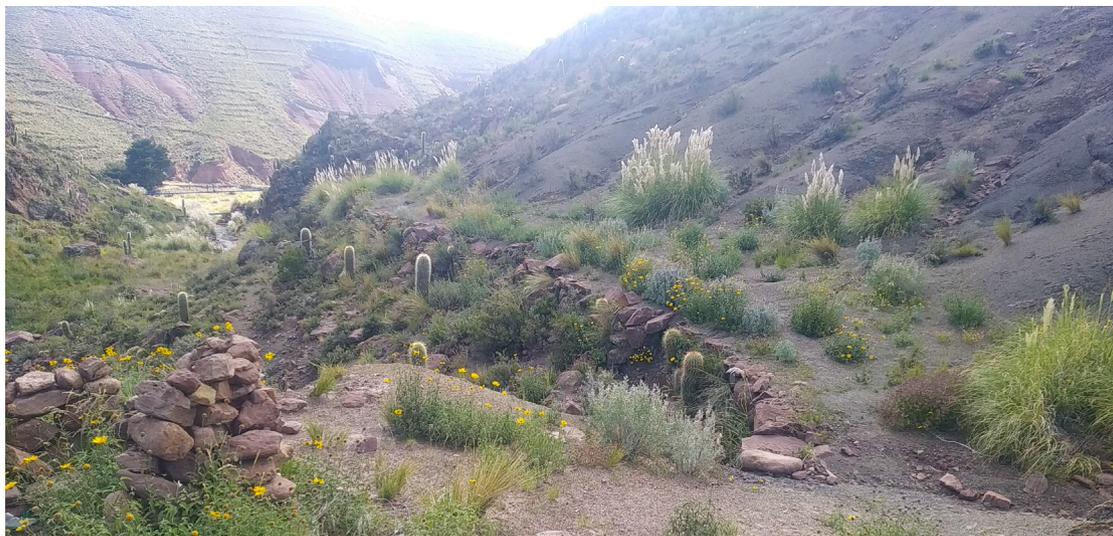
El camino prehispánico identificado en el Ayllu Parcomarca Copacabana se encuentra emplazado en la ladera inferior de una serranía (Foto 17) localizada al oeste del pueblo, recorre paralelo al borde de una quebrada que surca la zona, como a unos 3.5. km de aquel poblado (figura 4). El sendero tiene una longitud de más de 500 m de largo dotado de una plataforma como de 3 m de ancho construida con muros de contención de 1 metro de altura, hechos con grandes bloques de piedra.

Foto 17. Estado de conservación del segmento de camino prehispánico en el Ayllu Parcomarca Copacabana (Foto: VPM 2022).

Quizá, por el paso del tiempo, este segmento del camino no expone los muros de protección para el viajero ni los muros de contención para retener carga del talud del cerro, como tampoco restos de canales de drenaje ni peldaños visibles, sino una notoria superficie horizontal que se encuentra vegetada por algo de paja y matorrales de baja altura. Poca tierra caída de la ladera superior del cerro se encuentra sobre la plataforma, y pocos trechos del muro de contención de la misma se hallan derruidos.

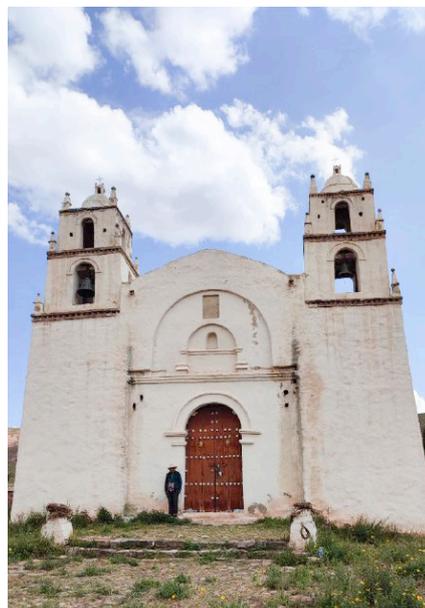
Foto 18. Vista frontal de la iglesia del Ayllu Parcomarca Copacabana (Foto: CUP 2022).

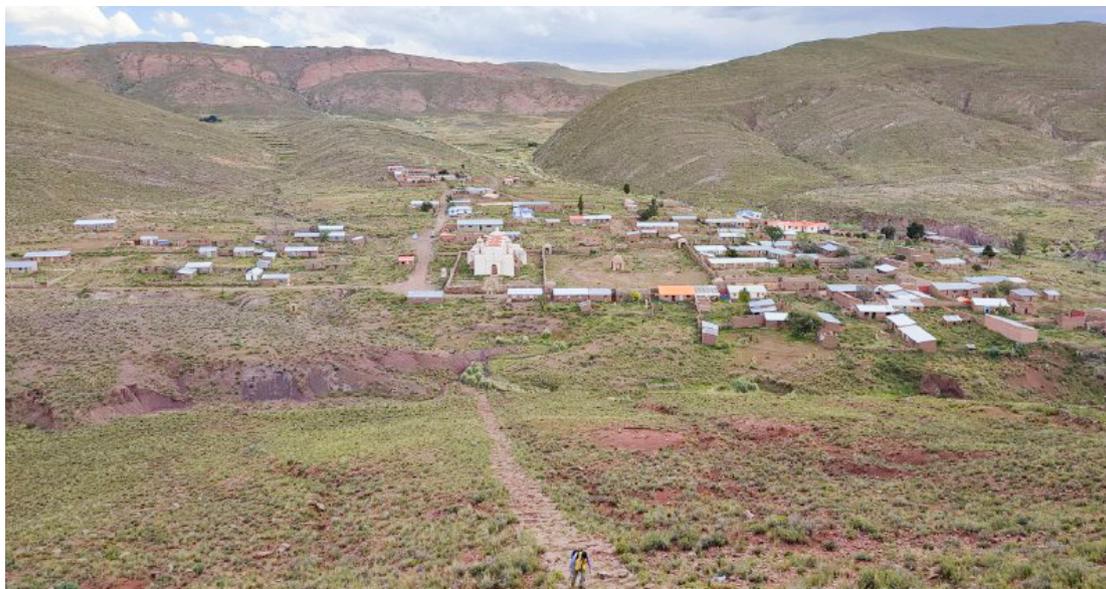
La iglesia del Ayllu Parcomarca Copacabana fue cimentada en una zona de baja pendiente localizada entre elevaciones rocosas que sobresalen en la planicie altiplánica (Foto 19), unos 15 km al oeste del lago Poopó en el departamento de Oruro.

Foto 19. Vista panorámica de la Iglesia y el pueblo del Ayllu Parcomarca Copacabana (Foto: CUP 2022).

Su emplazamiento en una superficie casi llana es estratégico contra los vientos que soplan del norte, por estar precisamente entre los cordones rocosos del conjunto orográfico que sobresale en la llanura de la región. Pero, además, por el aprovechamiento de un terreno alejado de las zonas inundadizas, apto para las actividades del pastoreo y la agricultura a pequeña escala.

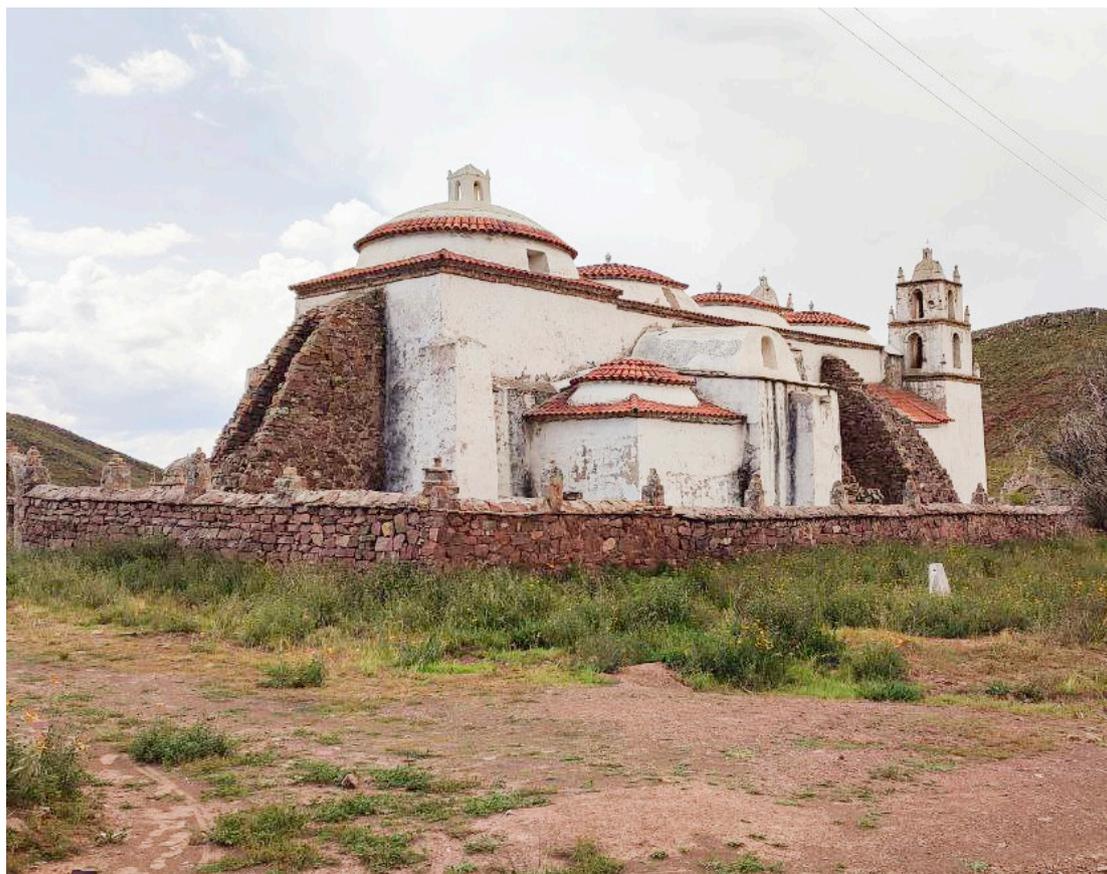
cúpula sobre el presbiterio y la nave central se halla cubierta por tres domos. Además, dos torres para el campanario flanquean la puerta principal de la iglesia (Uluri 2022).

Foto 20. Vista lateral de la iglesia de Parcomarca Copacabana y sus enormes contrafuertes (Foto: CUP 2022).

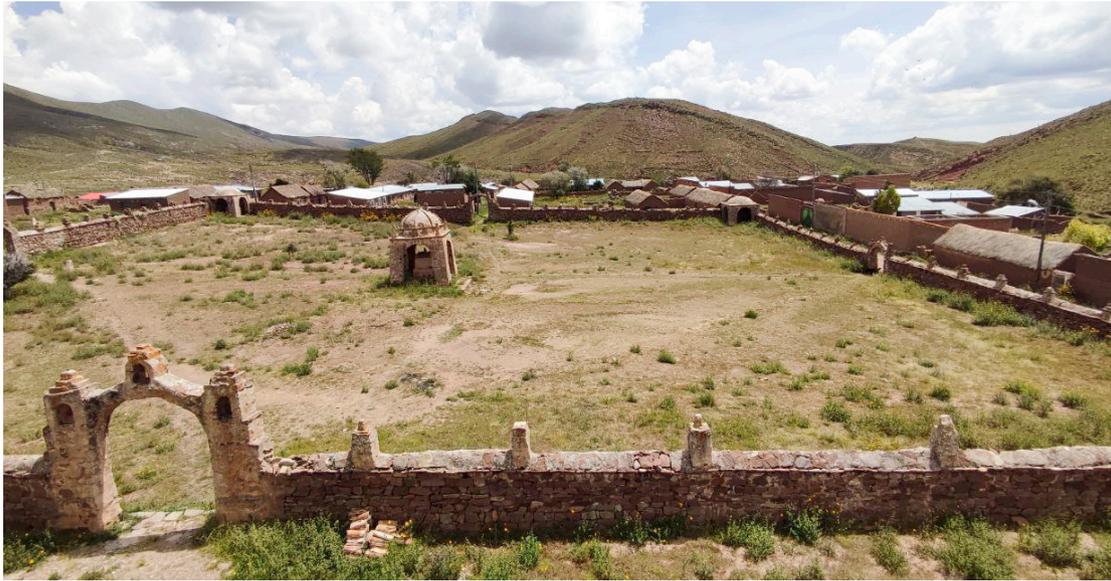
Al lado izquierdo del atrio se encuentra una plaza con una capilla miserere al medio y cuatro posas en sus esquinas (Foto 21).

Foto 21. Vista panorámica de la plaza anexa al atrio de la iglesia de Parcomarca Copacabana, donde se observa una capilla miserere en medio (Foto: CUP 2022).

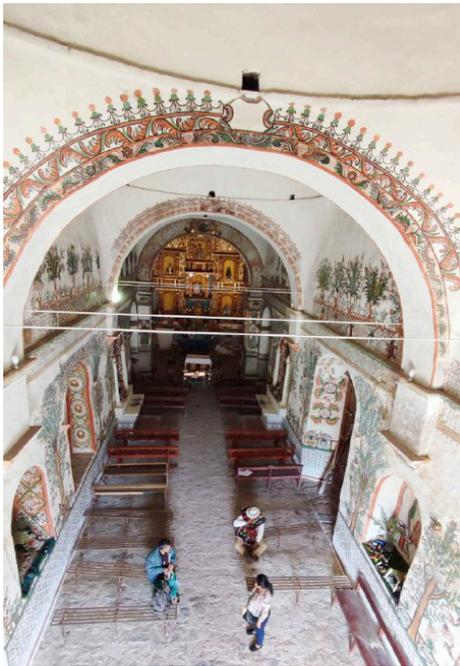
Foto 22. Vista general del interior de la nave de la iglesia de Parcomarca Copacabana (Foto: CUP 2022).

Internamente, la iglesia presenta varios ambientes como el de la nave central (Foto 22) donde destacan los muros de mampostería de piedra con revestimiento de revoque de cal de la época de la colonia, sin embargo, es posible identificar partes de yeso que fueron introducidos durante la intervención restaurativa que tuvo el año 2008.

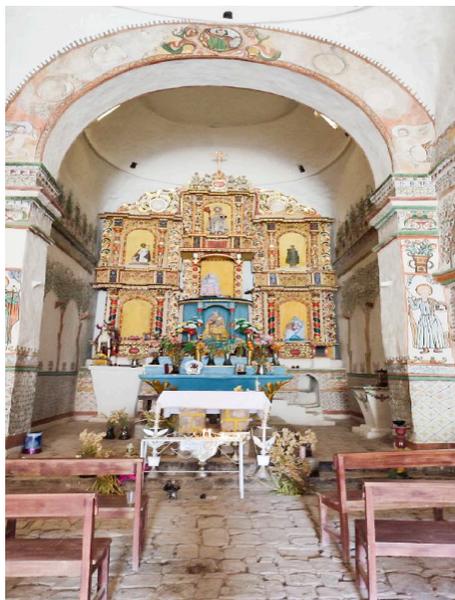
Foto 23. Presbiterio y sus elementos decorativos (Foto: CUP 2022).

Otro espacio de importancia en el interior de la iglesia del Ayllu Parcomarca Copacabana es el Presbiterio (Foto 23) cuyos muros y zócalos fueron trabajados con mampostería de piedra, con un piso también de piedra con emboquillado de tierra. Internamente presenta un revoque de cal como era originalmente y yeso en algunos lugares. Se puede todavía reconocer un trabajo de carpintería en madera realizado en la linterna que se encuentra adentro.

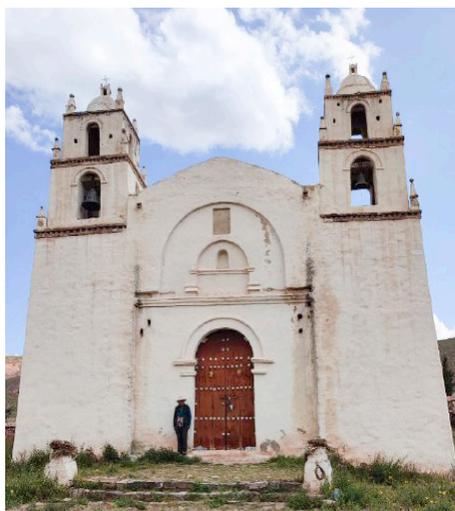
Foto 24. Iglesia de Parcomarca Copacabana (Foto: CUP 2022).

Las torres de la iglesia del Ayllu Parcomarca Copacabana fueron dispuestas a cada lado de la puerta principal (Foto 24). Éstas fueron construidas con muros de piedra a varios metros de altura desde la superficie. La cúspide fue acabada en su construcción con una cúpula elaborada con piedras.

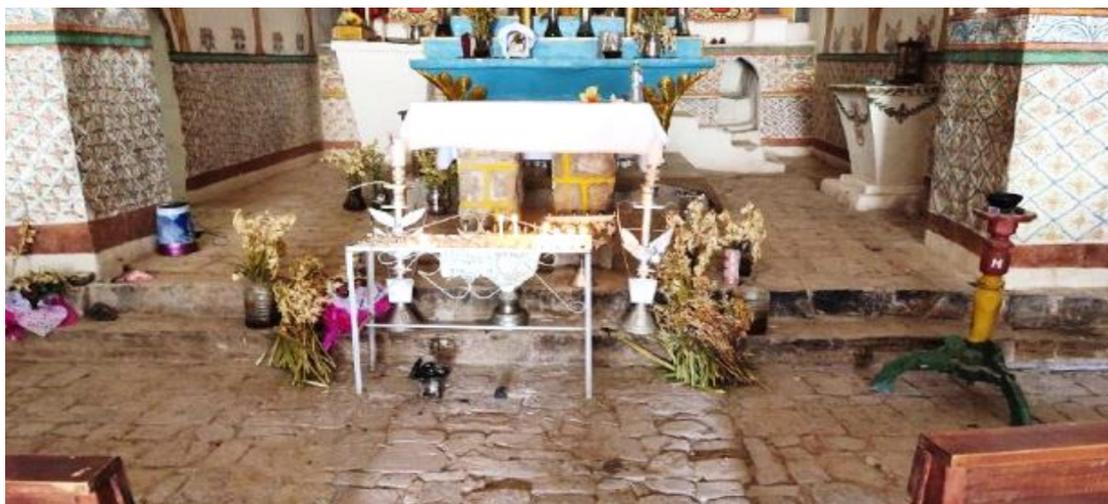
En cuanto al crucero de la iglesia, éste tiene las columnas y arcos formeros trabajados con piedra, mientras que el piso, también está revestido con material pétreo emboquillado con tierra (Foto 25). Arriba, la cubierta es de bóveda de media naranja con tambor y linterna. Las superficies de los arcos y pechinas internamente tienen un reboques de cal y arena, mientras que, externamente, son de cemento con acabado de pintrua blanca. Finalmente la linterna goza de vanos con carpintería en madera.

Foto 25. Vista del piso de piedras del crucero de la Iglesia del Ayllu Parcomarca Copacabana (Foto: CUP 2022).

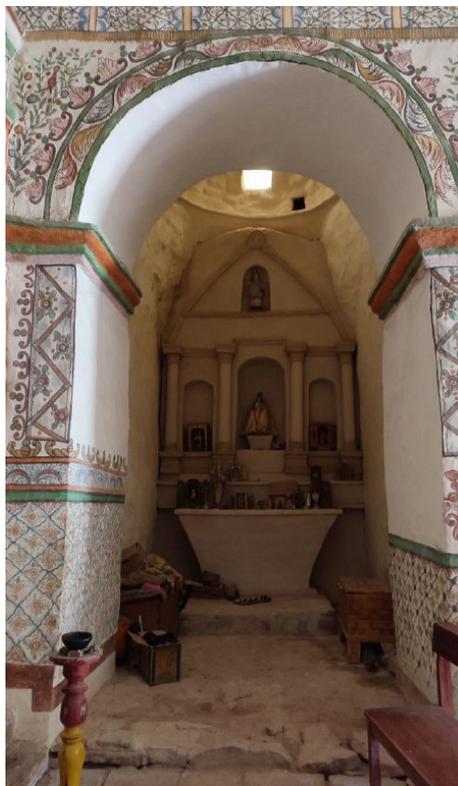
Por su parte, las capillas laterales (Foto 26) de la iglesia están hechas con zócalos y muros de mampostería de piedra y los pisos son también de este material con emboquillado de tierra como en otros sectores. La cubierta que termina en bóveda tiene una cobertura exterior hecha de revoque de cal y cemento, la misma que se encuentra pintada de color blanco. Internamente las capillas tienen un revoque de cal y yeso en algunos sectores, con zócalos de piedra rebocados con yeso. Las bases

de los altares laterales son también de piedra vista y las ventanas están hechas de madera y gozan de vidrios que dan luz a su interior.

Foto 26. Detalles de la capilla derecha de la iglesia (Foto: CUP 2022).

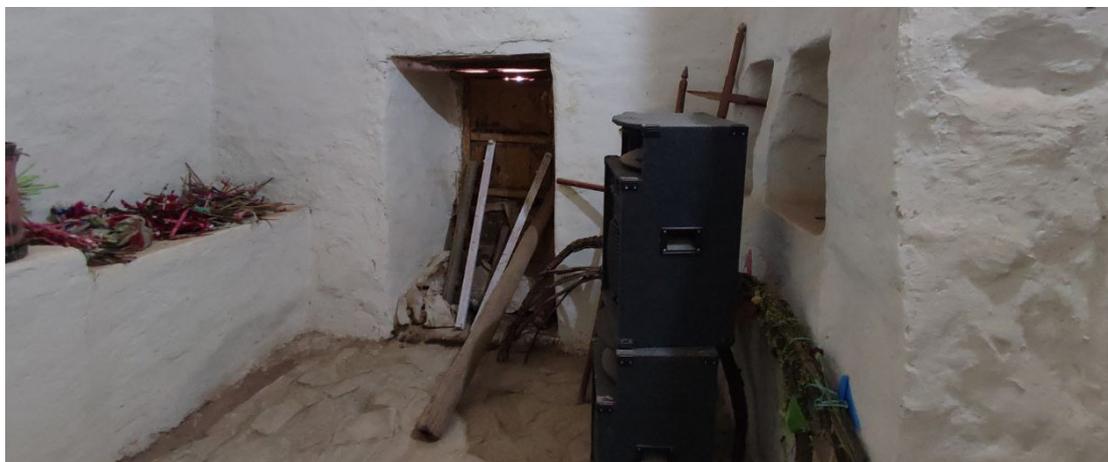
Asimismo, en el interior de la iglesia se encuentra la sacristía, que es el lugar donde los sacerdotes se cambiaban de indumentaria y guardaban los ornamentos destinados al culto (Foto 27). Los muros de ella están contruidos con mampostería de piedra levantados sobre zocalos del mismo material; empero, al igual que otros ambientes del templo, sus paredes están pintadas de blanco y su piso hecho de piedra que tiene un emboquillado de tierra. La cubierta está formada por una boveda con revoque de cemento por fuera e, internamente, la sacristía tiene un revoque de cal y yeso en algunos sectores. El ambiente presenta una pequeña puerta trabajada en madera.

Foto 27. Sacristía con objetos usados en la misa (Foto: CUP 2022).

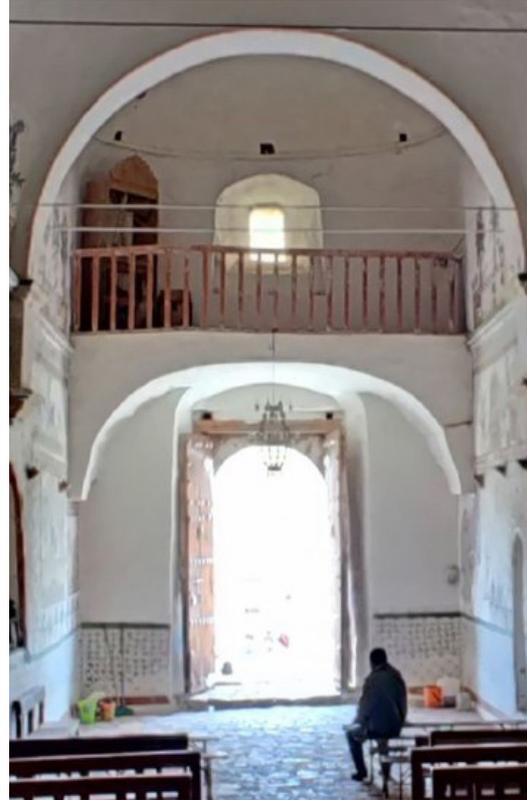
Finalmente, en el interior de la iglesia se encuentra el coro, que era un espacio reservado al clero menor que acompañaba con cánticos el desarrollo de la misa. El coro se localiza al frente del presbiterio, y se encuentra instalado sobre la puerta de acceso a la iglesia (Foto 28). En la iglesia de Parcomarca Copacabana, a pesar de su elevada altura sobre la puerta, los muros del coro muestran haber sido construidos con piedra al igual que su piso que tiene un enboquillado de tierra. Su cubierta es enbovedada y expone una cornisa cubierta externamente por tejas. Su interior tiene paredes con revoque de cal, una baranda de madera que da hacia la nave y una ventana pequeña con marco de madera.

Foto 28. Coro con baranda de madera, localizado encima del acceso a la iglesia (Foto: CUP 2022).

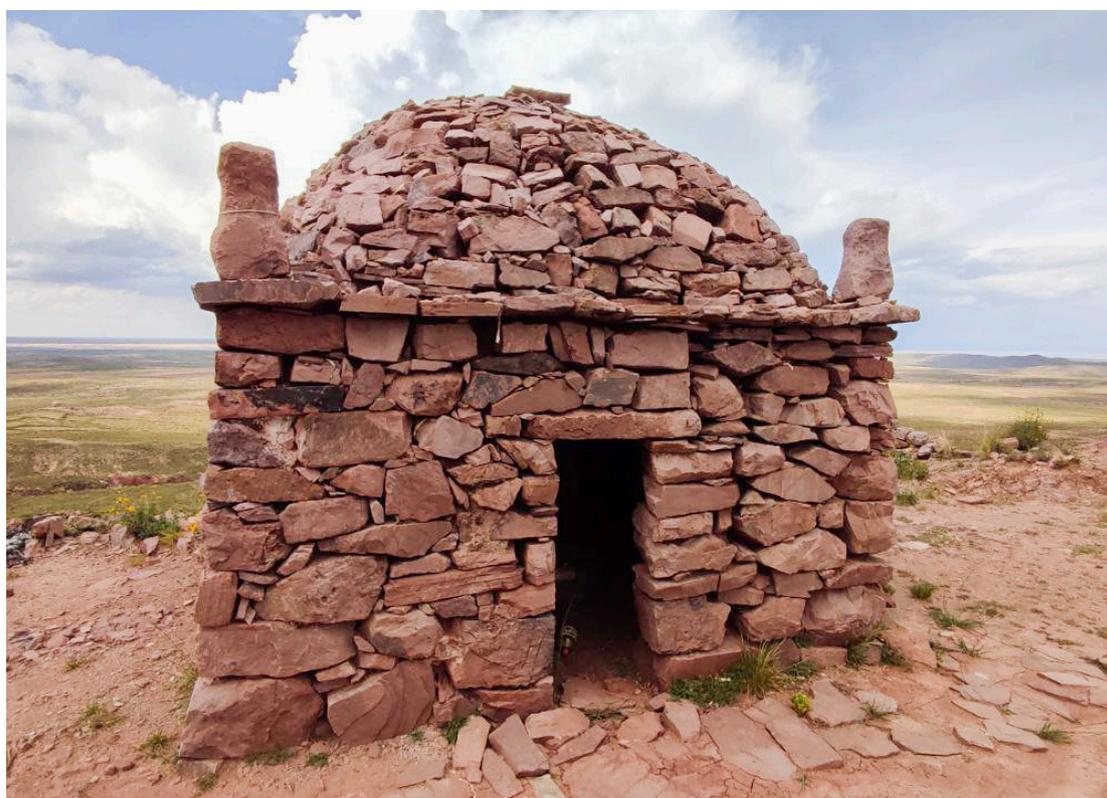
sirvió para drenar aguas de lluvia de la cúpula de piedra que tienen como cubierta (Foto 29). Estas capillas gozan de un acceso como de 1.40 m de altura y suficiente ancho para que una persona pueda ingresar a su interior. El espacio interno puede albergar unas cuatro personas durante los ritos religiosos.

Foto 29. Detalle de la capilla del calvario, que expone paredes de piedra con vano de acceso y una cúpula petrea sin revestimiento externo (Foto: CUP 2022).

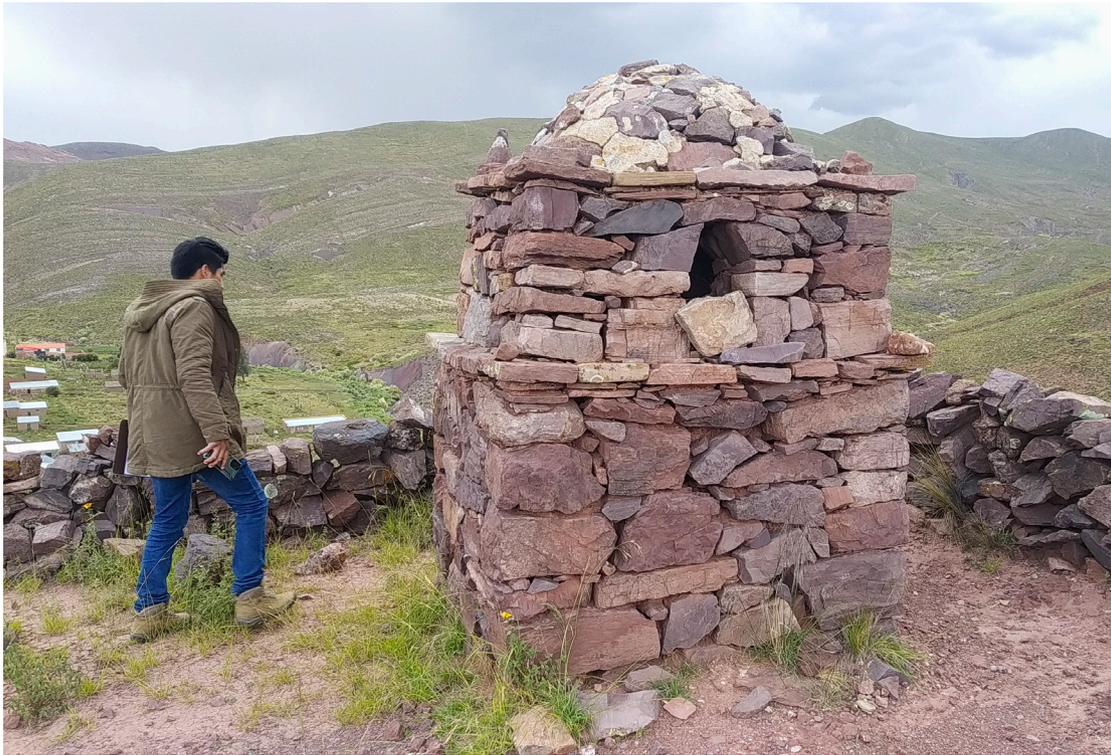
Sin embargo, algunas capillas en el prolongado recorrido que se realiza en la procesión, son más pequeñas (Foto 30), como de 1.20 m de lado, aproximadamente, con cúpulas también reducidas que incorporan pequeños vanos dispuestos a cierta altura de la misma. Éstas fueron construidas pensando en que los peregrinos puedan hacer sus ritos afuera de ellas, únicamente en sus alrededores.

Foto 30. Capilla de piedra que expone una cúpula con revestimiento de calicanto, y una bóveda a elevada altura, que tiene un vano de proporciones reducidas (Foto: VPM 2022).

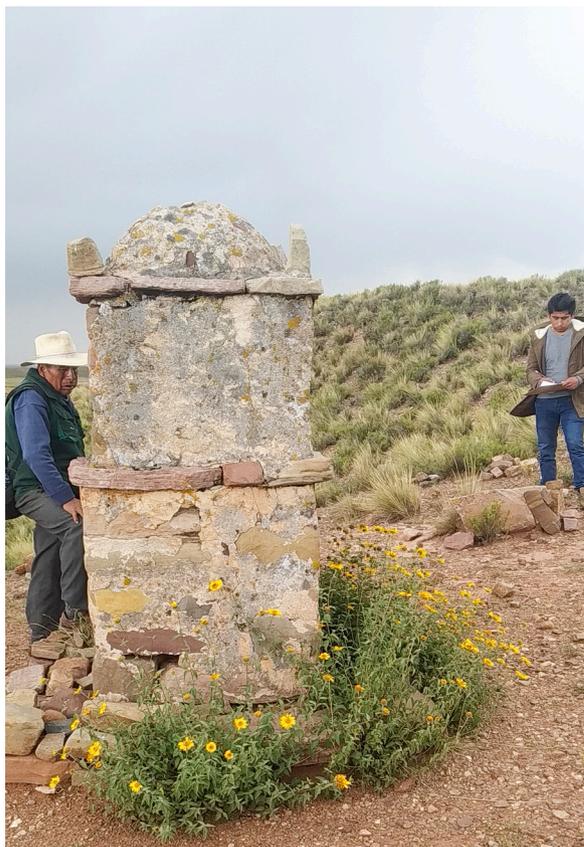
Asimismo, casi todas las capillas llevan en la parte superior de las esquinas de las paredes, sobre la cornisa, un pequeño pilar lítico que decora la estructura y que le da un toque peculiar a su arquitectura.

Foto 31. Pequeña capilla cuyas paredes exponen revestimiento de cal y arena (Foto: VPM 2022).
